Syndicat des Copropriétaires
Résidence les « Ormes »
Foncia-Rondeau, syndic
19 rue de de la Tour
75116 PARIS

Pour donner suite à la réception de votre ordre de service, je me suis rendu le 08 septembre 2021 sur le site de la résidence « Les Ormes » au 6-12 Avenue Jean Moulin à Montreuil afin de procéder à l'analyse sanitaire de plusieurs arbres de haute tige implantés dans l'espace vert du site. Vous trouverez ci-dessous le résultat de mes observations ainsi que les recommandations concernant cette étude.

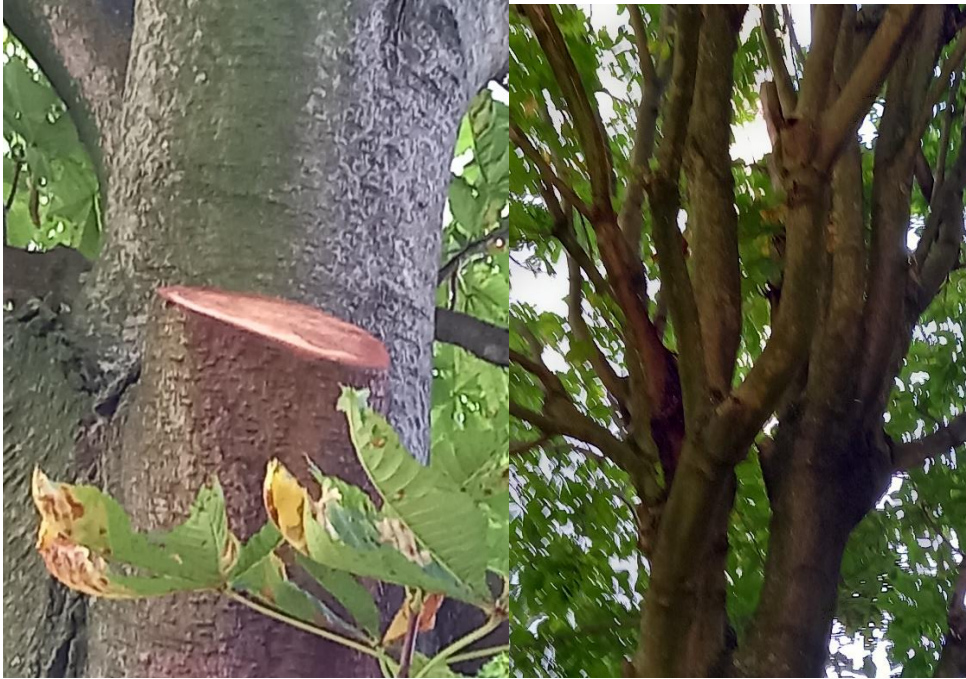
N° 01

N° **1,2,3** : Marronniers (*Aesculus hippocastanum*) implantés sur pelouse en alignement à l'arrière du pignon d'un bâtiment. Ils ont récemment fait l'objet d'une taille « dite douce » qu'il conviendrait de revoir car la surface de la plaie pratiquée n'est pas régulière. Par ailleurs le N° 1 présente, sur une plaie de plus de 10 cm de diamètre (cf. photo N° 1), des symptômes caractéristiques de la présence d'un champignon lignivore. L'évolution des symptômes sera donc impérativement à surveiller dans les années à venir.

Plaie récente effectuée à plat révélant une zone de décoloration liée au début d'une infection d'un organisme fongique lignivore

Moignon de branche pourrissant qui pourrait être le départ d'une zone de pourriture liée à un organisme fongique lignivore

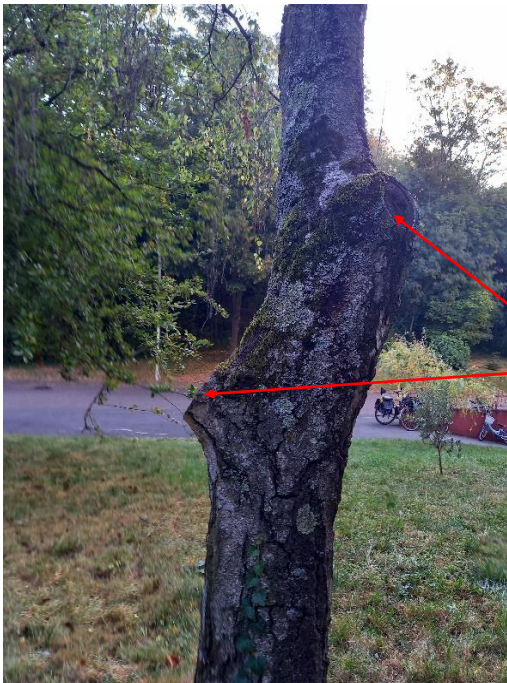
N° 08

N° **08** : Robinier (*Robinia pseudo acacia*) implanté sur pelouse en bordure de l'allée d'entrée de la résidence. J'ai observé la présence de deux plaies creuses occupant un volume supérieur à la moitié du tronc. Dans le but d'une mise en sécurité du site, l'élimination de cet arbre est donc à programmer dans les plus brefs délais.

Plaies creuses dues à un organisme fongique lignivore
