Syndicat des Copropriétaires
Résidence les « Ormes »
Foncia-Rondeau, syndic
19 rue de de la Tour
75116 PARIS

Pour donner suite à la réception de votre ordre de service, je me suis rendu le 08 septembre 2021 sur le site de la résidence « Les Ormes » au 6-12 Avenue Jean Moulin à Montreuil afin de procéder à l'analyse sanitaire de plusieurs arbres de haute tige implantés dans l'espace vert du site. Vous trouverez ci-dessous le résultat de mes observations ainsi que les recommandations concernant cette étude.

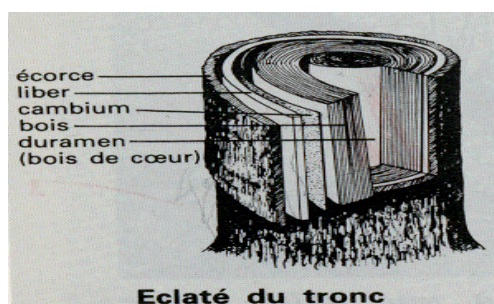
Il faut avant tout savoir que les symptômes de pourriture et cavités signalées ci-dessus ont pour origine une infection par des champignons qui appartiennent à une famille d'organismes fongiques, dits lignivores. Ils pénètrent dans les tissus internes du bois par l'intermédiaire de plaies – de taille ou accidentelles – et ont la particularité de se nourrir essentiellement de la lignine du bois. La lignine est un des composants principaux du bois interne du tronc comme des branches qui sont à l'origine de la solidité des arbres, et donc de leur résistance mécanique. En simplifiant, l'évolution de ces bios agresseurs se visualise sous l'aspect de quatre stades : décoloration, nécrose, pourriture et creux. La vitesse d'évolution de ces différents stades varie en fonction de plusieurs facteurs dont certains sont non contrôlables tels que : le climat, la nature du sol, l'essence, l'environnement... Il faut donc bien comprendre que la zone périphérique (**liber**) du bois où se situent les vaisseaux (voir schéma ci-dessous) est la dernière à être atteinte par cette infection. En conséquence, la sève continuant à circuler, l'arbre a une apparence de vie normale (apparition et chute des feuilles) au cours des saisons mais sa résistance mécanique est altérée, ce qui peut entraîner une chute accidentelle de tout ou partie du houppier sous l'action d'éléments particuliers tels que des vents violents, amas de neige ou de glace..., mais également de leur propre poids.

Il nous semble également important et primordiale de préciser qu'un « élagage d'entretien » doit consister à pratiquer l'élimination des branches mortes et que toute taille d'une branche saine doit s'effectuer en biseau et ne doit en aucun cas dépasser 15 cm de diamètre. Ce mode de procédure facilite grandement le processus de cicatrisation mis

en place par la plante à la suite d'une plaie, contrairement à des plaies d'un diamètre supérieur et ou horizontales.
